**ФЕДЕРАЛЬНОЕ АГЕНТСТВО ВОЗДУШНОГО ТРАНСПОРТА**

**Управление инспекции по безопасности полетов**

**АНАЛИЗ  
СОСТОЯНИЯ БЕЗОПАСНОСТИ ПОЛЕТОВ  
В ГРАЖДАНСКОЙ АВИАЦИИ  
РОССИЙСКОЙ ФЕДЕРАЦИИ  
В ПЕРВОМ ПОЛУГОДИИ 2012 ГОДА**

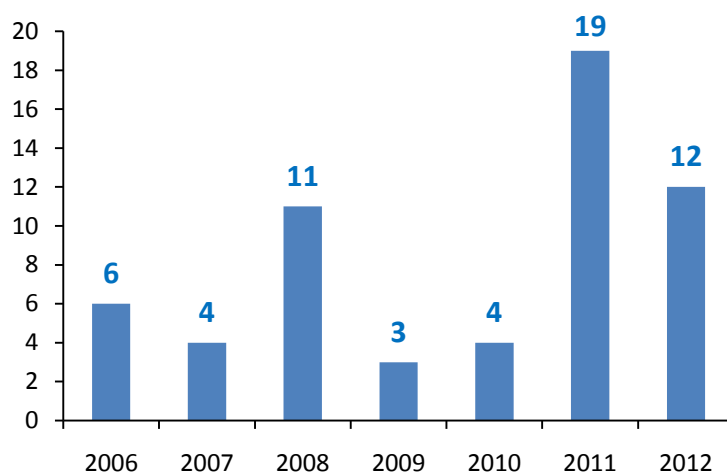
Тенденция изменения числа инцидентов, связанных с нарушением метеорологического минимума при посадке в первых полугодиях 2006 – 2012 годов приведена в рисунке 1.

**Рис. 1. Число инцидентов, связанных с нарушением метеорологического минимума при посадках, в первых полугодиях 2006 – 2012 годов**

В эту группу событий включены инциденты, связанные с нарушением метеорологического минимума или с преждевременным снижением при посадке. В первом полугодии 2012 года с указанным типом события было связано 13 инцидентов (12 инцидентов из-за нарушения метеорологического минимума, 1 инцидент из-за преждевременного снижения). В первом полугодии 2011 года по аналогичным причинам произошла одна катастрофа – с самолетом Ту-134А-3 RA-65691 ЗАО Авиакомпания «РусЭйр» (20.06.2011 в районе аэропорта Петрозаводск), и 19 инцидентов из-за нарушения метеорологического минимума.

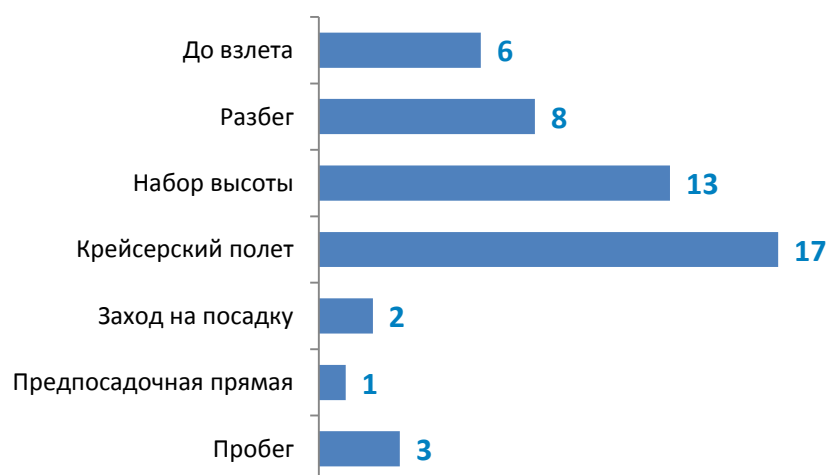
Распределение инцидентов, происшедших в первом полугодии 2012 года, связанных с отказами двигателей, по этапам полета приведено на рисунке 2.

**Рис. 2. Распределение инцидентов, связанных с отказами двигателей, по этапам полета**

В первом полугодии 2012 года произошло 50 инцидентов, связанных с отказами двигателей (45 инцидентов с самолетами с ГТД и 5 инцидентов с самолетами с поршневым двигателем (АШ-62ИР)). По воздушным судам отечественного и иностранного производства инциденты, связанные с отказами двигателей в первом полугодии 2012 года, распределились практически поровну – 26 инцидентов с самолетами отечественного производства (включая самолеты ГП «АНТОНОВ»), 24 инцидента с воздушными судами иностранного производства. По итогам первого полугодия 2011 года было зафиксировано 48 инцидентов, связанных с отказами двигателя (25 инцидентов с самолетами отечественного и 23 с самолетами иностранного производства).

По результатам расследований инцидентов, связанных с отказами двигателей в первом полугодии 2012 года, ошибки экипажей ВС отмечались в 3 случаях. Выводы о некачественном техническом обслуживании делались по результатам расследований 4 инцидентов.

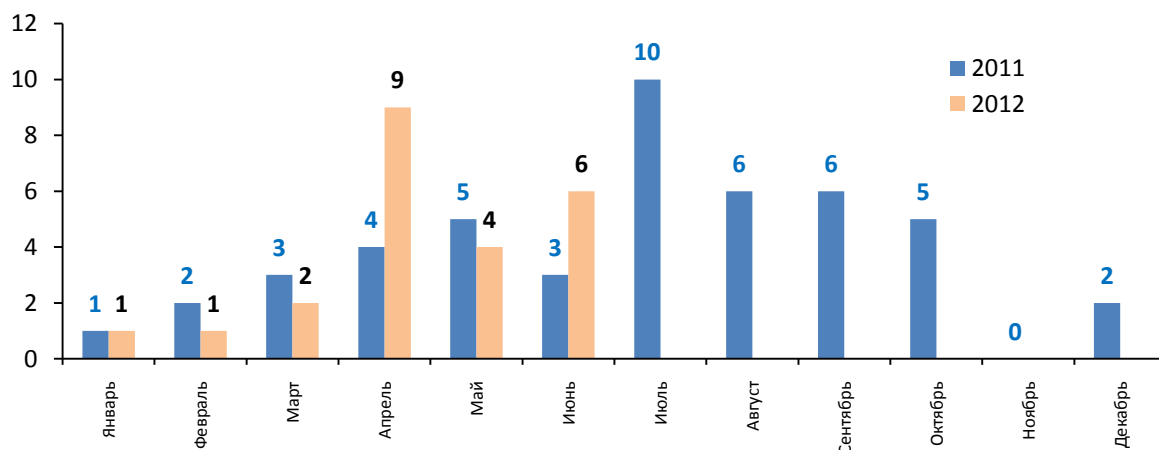
На частоту возникновения подобных инцидентов влияют сезонные особенности выполнения полетов (рисунок 3).

Рис. 3. Распределение числа инцидентов, связанных со столкновением ВС с птицами, по месяцам 2011 и 2012 годов

Столкновения с птицами происходили при выполнении полетов в районах аэропортов Пулково (6 инцидентов), Шереметьево (4 инцидента), Барнаул, Внуково, Раменское (по 1 инциденту).
